屏山县清华园实验学校

# 水土保持监测总结报告

建设单位： 宜宾市屏山县求实高级中学有限公司

2024 年 5 月

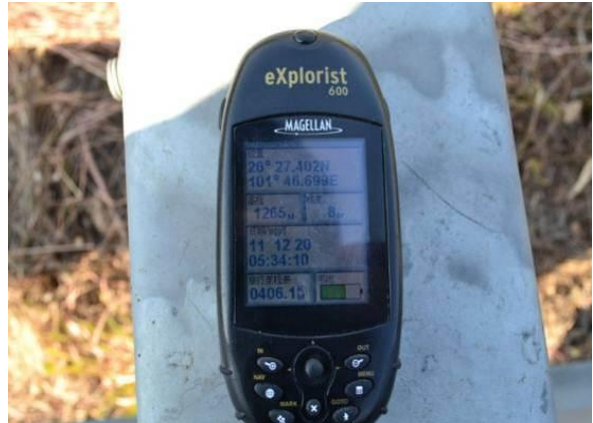
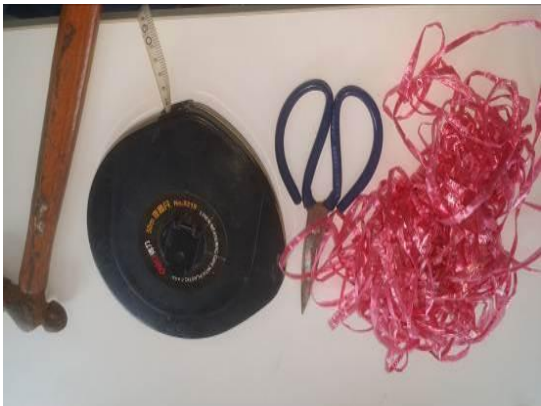
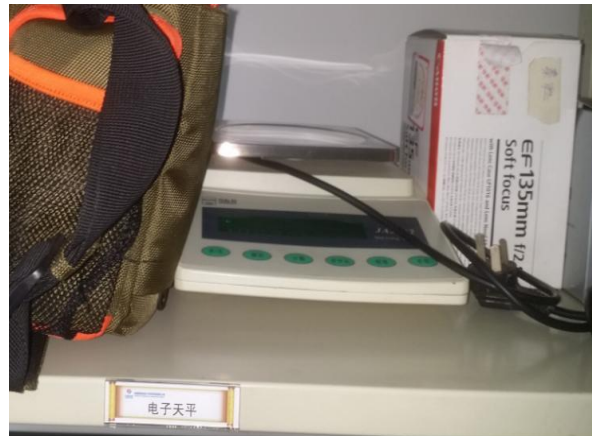
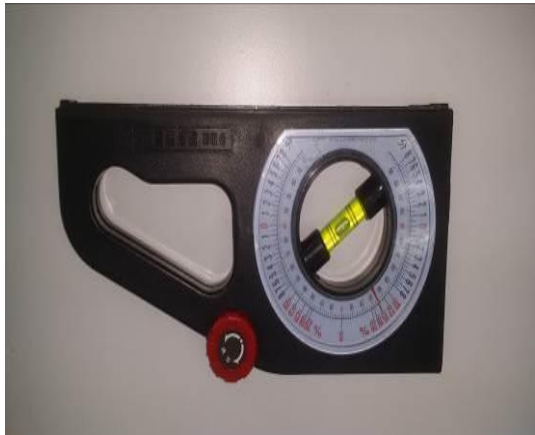
| 手持 GPS | 皮尺及样方工具 |
| 电子天平 | 坡度仪 |
